งานแก้ปัญหารั่วซึมรอยต่อคานฟ้าอาคาร 1 และ 2 โรงพยาบาลเอกชล1 – จ.ชลบุรี

Ref.No. Q.0239/49

ภาพการทำงานแก้ปัญหารั่วซึมตาดฟ้าระเบียงชั้น 3 ทางเชื่อมระหว่างอาคาร 1-2
โรงพยาบาลเอกชล 1 - จ.ชลบุรี

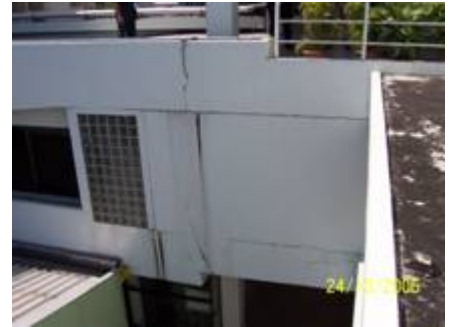
รายการที่ 3 หรือ Joint Sealant รอยต่อตึกเดิม และทำใหม่ด้วยวัสดุ Polyurethane Sealant “ NP1”
